# 还原“3·21”东航MU5735航空器第二部黑匣子发现过程

## 有关“‘3·21’东航MU5735航空器飞行事故”的一些疑问，权威回应在这里

## 飞机坠落后，黑匣子如何找到？如何利用科技手段扩大搜索范围？

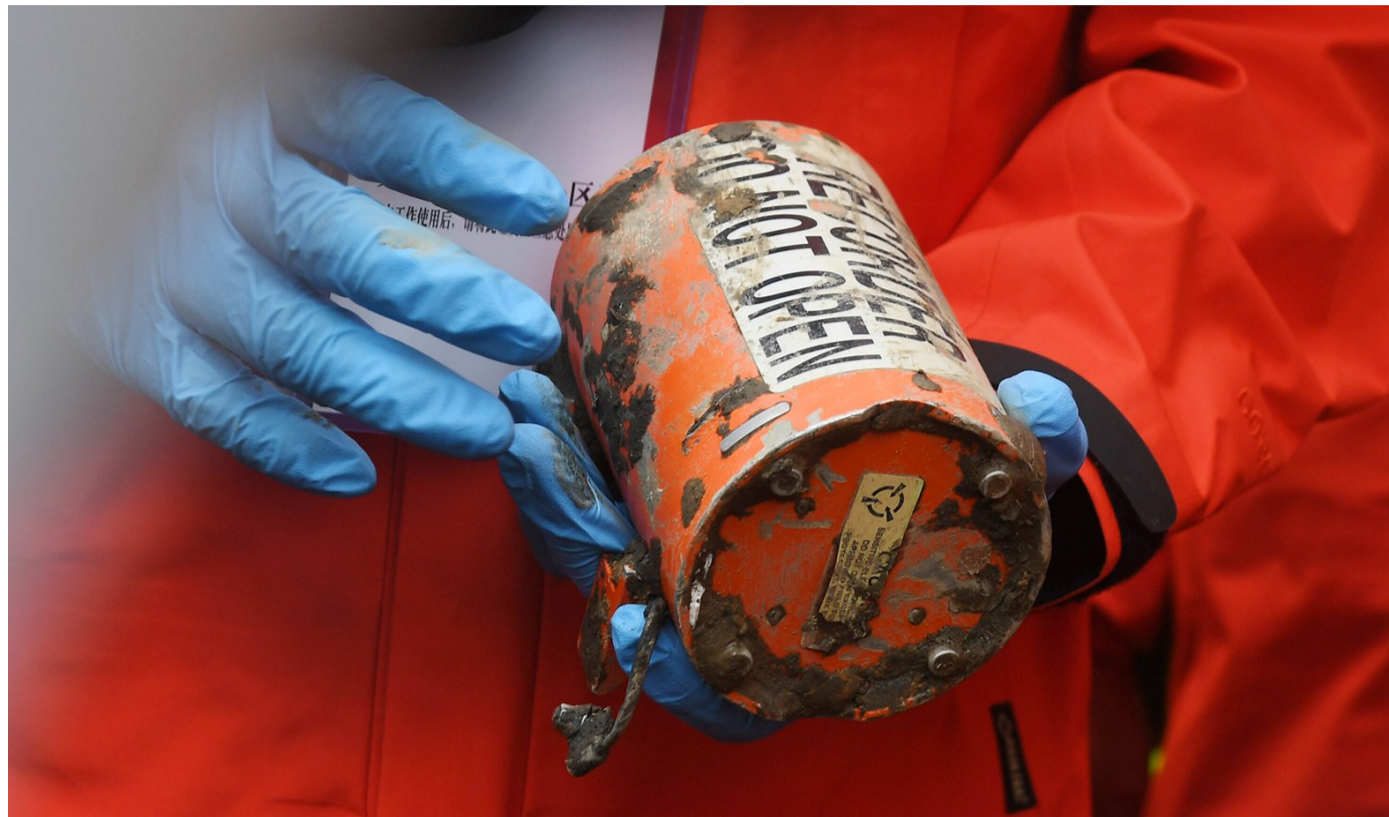
这是被发现的第二部黑匣子。 □新华社记者 陆波岸 摄

的第二部黑匣子为飞行数据记录器。其中的数据能够为事故原因分析提供真实、客观的证据。经检查，记录器其他部分损毁严重，数据存储单元外观较为完好。目前，该记录器已送往北京专业实验室进行译码工作。
